## تخریب و ترمیم بتن در سازه برج آبگیر سد چراغ ویس

پژمان صدقی

کارشناس کنترل کیفیت شرکت مهندسی مشاور مهتاب قدس

حال آنچه در این گزارش مورد بررسی و نگاهی ریز بینانه تر قرار گرفته است ترمیم قسمتی از سازه آبگیر واقع در جناح چپ بالادست بدنه سد می باشد .

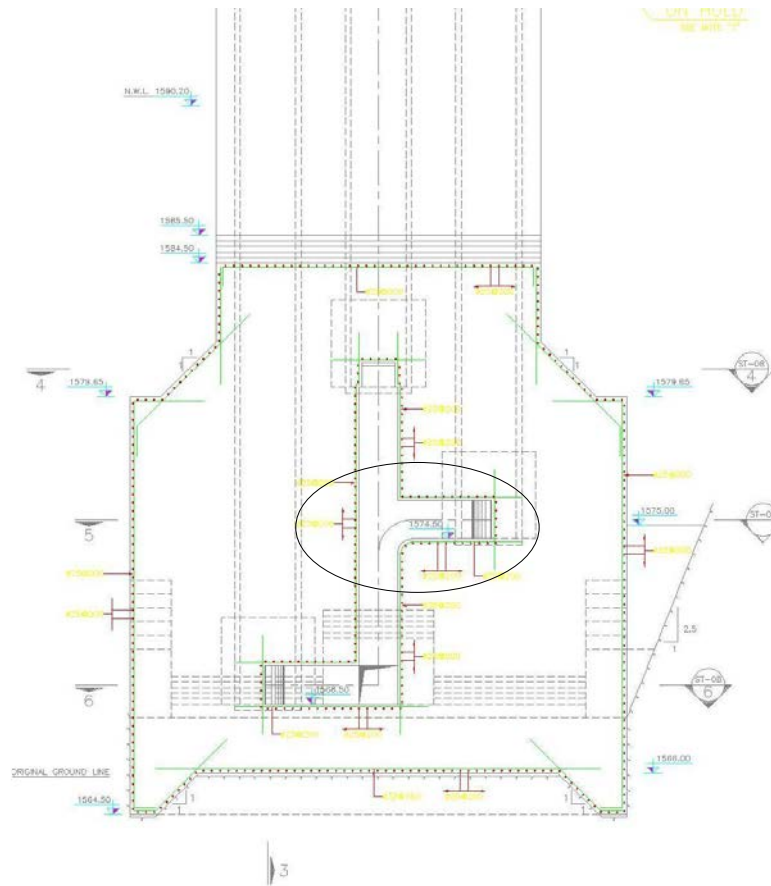
پیرو اشتباه تیم آرماتوربندی پیمانکار طرح به هنگام آرماتوربندی شبکه آرماتور در سازه آبگیر در قسمت اتصال کف کانال دومین دریچه آبگیری ، به شافت جمع آوری سه دریچه در ناحیه خروجی از سازه آبگیر در تراز ۱۵۷۴٫۵ (عدم ایجاد قوس طراحی شده در نقشه های اجرایی) و بتن ریزی ناحیه مذکور ، دستگاه نظارت مقیم طرح جهت جلوگیری از عدول در نقشه های اجرایی طرح و مشکلات احتمالی در زمان بهره برداری ، تصمیمات اتخاذ شده ای را طی مراحل جهت ترمیم به پیمانکار ابلاغ نموده است:

نمای جانبی برج آبگیر و دریچه ها و محل مورد نظر

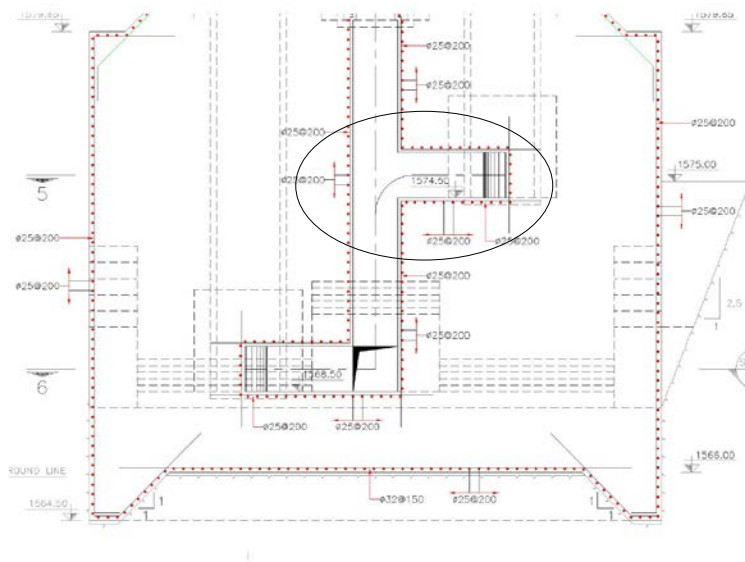
چنانچه در شکل زیر مشاهده میگردد محل قوس به اشتباه بصورت صاف و بدون هیچگونه کمانی اجرا شده است :

نحوه آرماتوربندی و اشتباه صورت گرفته در SECTION C-C مطابق نقشه های اجرایی

لذا پیرو اشتباه فوق پیمانکار طرح ملزم به تخریب ناحیه مذکور و انجام ترمیمات ضروری با توجه به مراحل ذیل گردید :

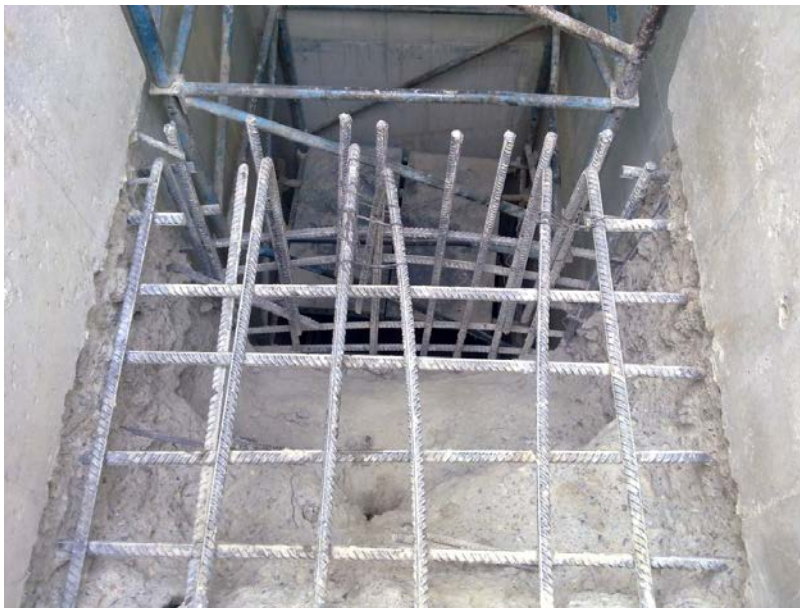
نمایی از تخریب انجام گرفته در محل قوس

پس از دستور کار ارائه شده به پیمانکار طرح در خصوص تخریب محدوده مورد نظر تا عمق حداقل ۱ متر در امتداد محورهای قائم و افقی به ضخامت عرض کانال ، چنانچه مطابق عکسهای زیر مشاهده میگردد حفاری انجام شده مناسب بوده و سطح مورد نظر کاملا از بتن تخلیه گردیده است .

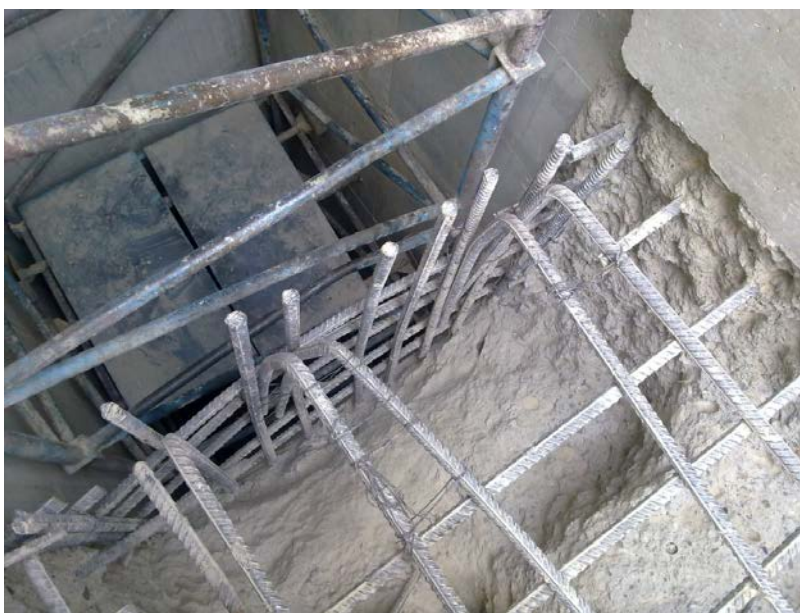
نمایی از تخریب انجام گرفته در محل قوس

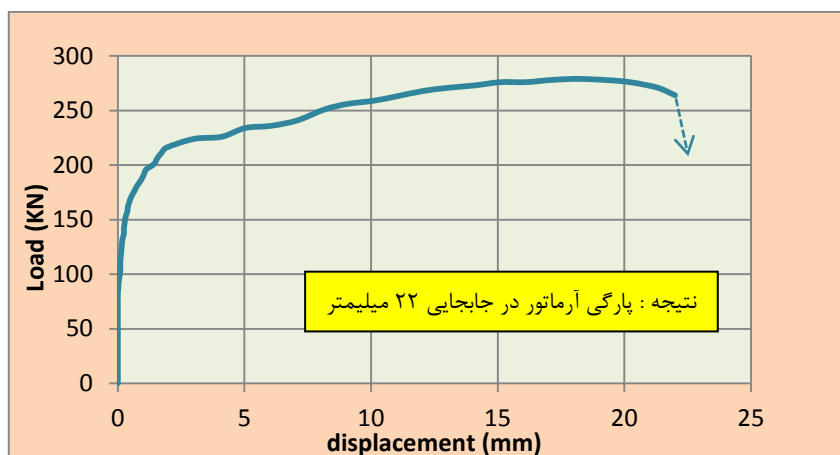
چنانچه مشاهده می شود پس از بارگذاری میلگرد تحت اثر کشش ، نیرویی در حدود ۲۶۴ کیلو نیوتن را تحمل نموده و سپس در چار گسیختگی شده و هیچ جدایشی در چسب مصرفی صورت نگرفته است .

جهت حصول اطمینان از عملکرد مناسب چسب کاشت میلگرد تعداد ۲ عدد چاله در محل مناسب دیگری با مشخصات همسان با چاله های مورد نظر حفاری شده در محل قوس ، حفر گردید و جهت آزمایش کشش مورد استفاده قرار گرفت . لازم به ذکر است چاله ها دارای عمقی برابر ۳۰ سانتیمتر و قطر ۳۰ میلیمتر بوده و از میلگرد های ۲۲ جهت کاشت و آزمایش کشش استفاده گردید . منحنی مقاومت کششی انجام شده مطابق شکل بوده است :

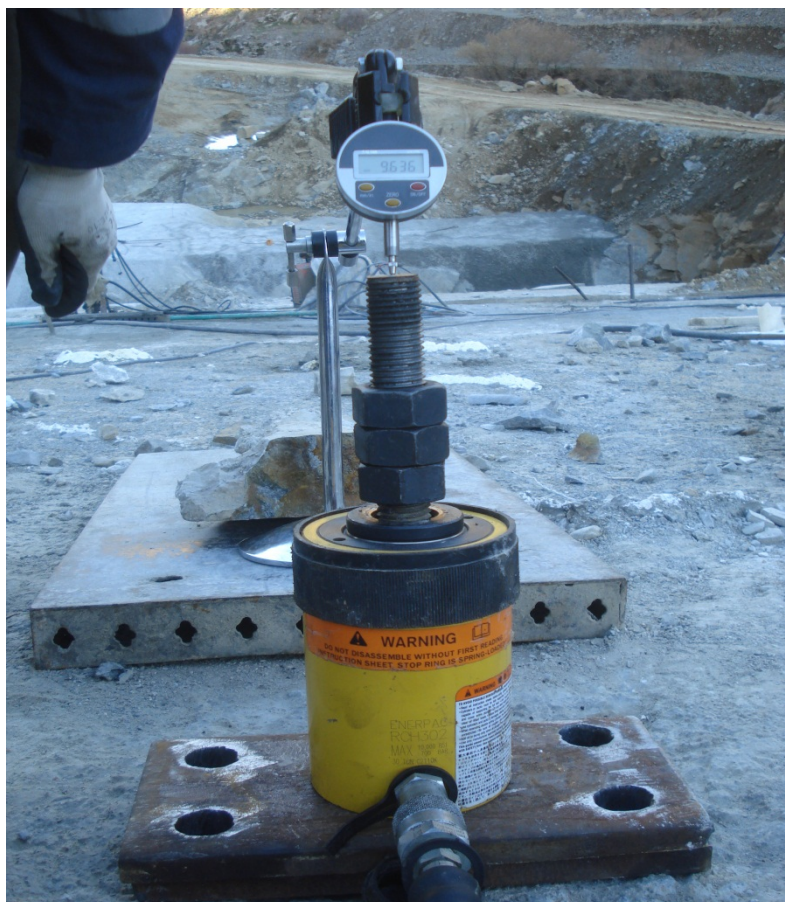
نمایی از آزمایش کشش انجام شده بر روی میلگرد آزمایشی

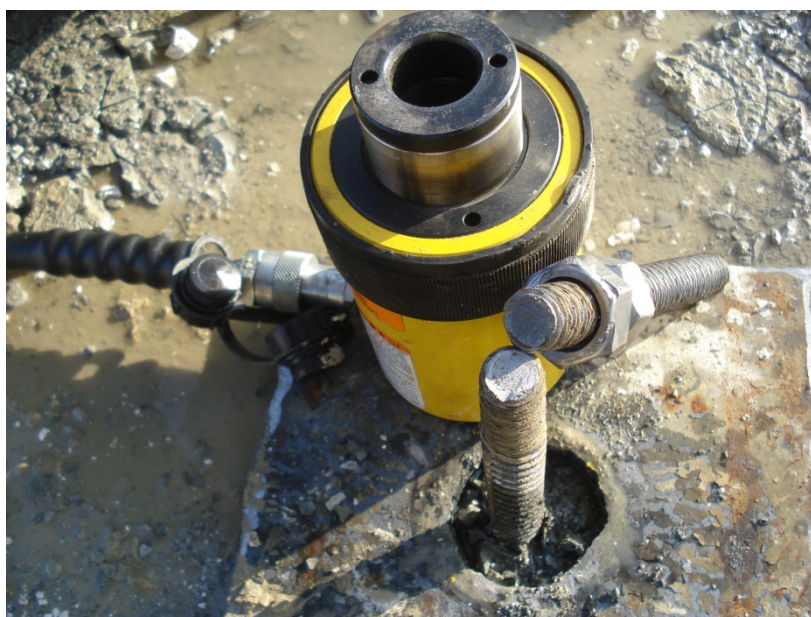
نمایی از میلگرد آزمایشی گسیخته شده تحت اثر کشش
