مطالعه‌ی آزمایشگاهی روی اثر خوردگی بر رفتار تنش-کرنشی ستون‌های دایره‌ای شکل مسلح

امین کاشی^۱، علی‌اکبر رضانیانپور^۲، فرامرز مودی^{۳*}، سید محسن خیراندیش^۴

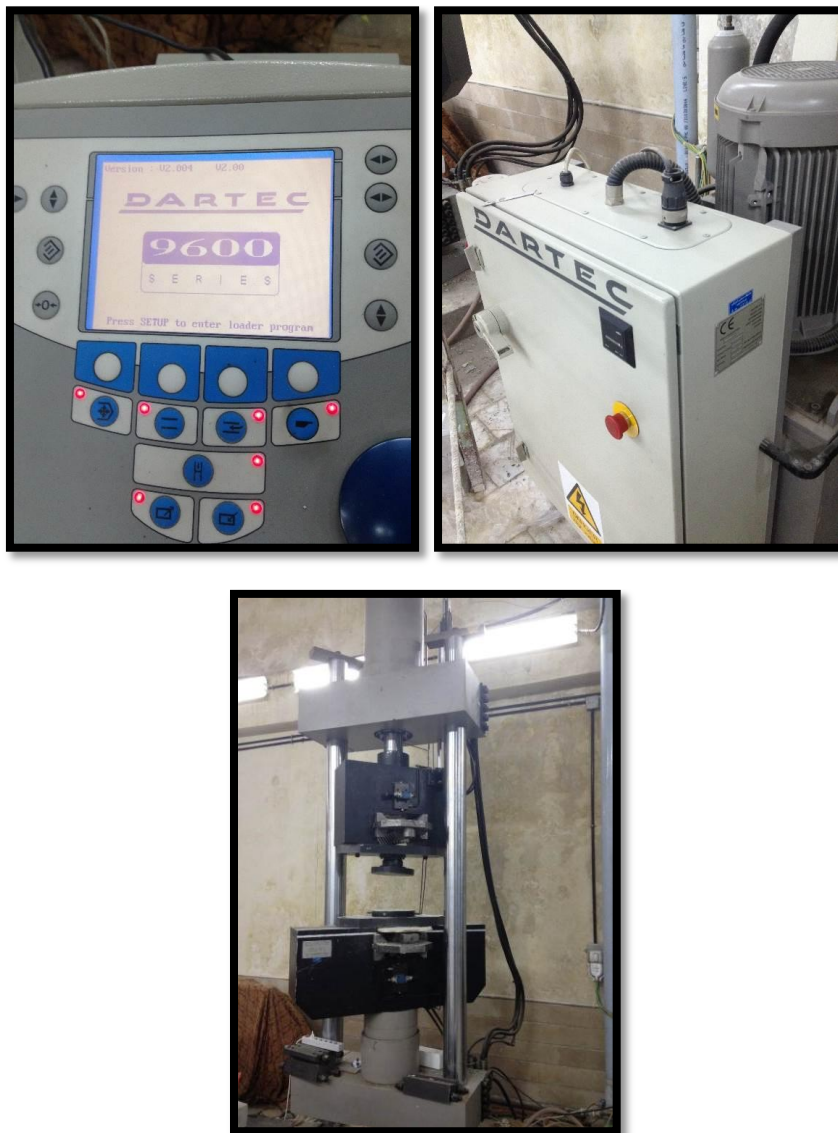
شکل ۳- دستگاه دار تک آزمایشگاه مکانیک سنگ دانشگاه امیرکبیر

پس از اعمال خوردگی تسریع شده، آزمایش مقاومت فشاری طبق استاندارد ASTM C39/C39M [۱۲] بر روی نمونه‌های شاهد و نمونه‌های خورده انجام شد. خروجی این آزمایش‌ها منحنی‌های تنش-کرنش فشاری بوده که به تحلیل آن‌ها پرداخته شده است. این آزمایش در آزمایشگاه مکانیک سنگ دانشگاه صنعتی امیرکبیر و توسط دستگاه دار تک^۱ انجام شده است (شکل ۳).

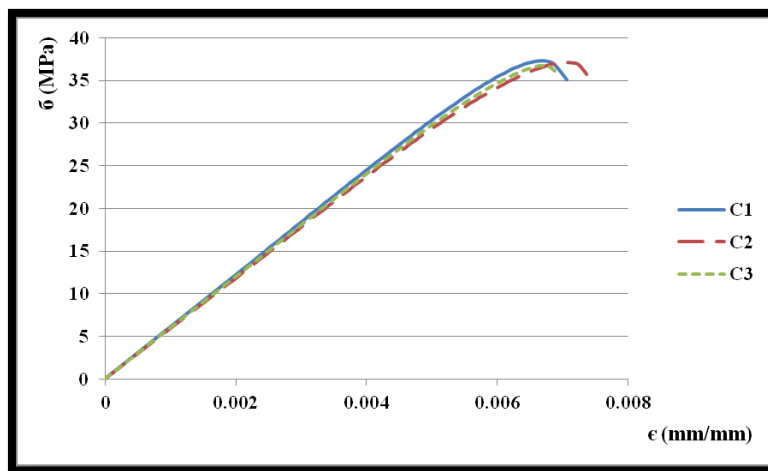
شکل ۴- منحنی‌های تنش-کرنش فشاری در (الف) نمونه‌ها قبل از اعمال خوردگی (ب) نمونه‌ها پس از اعمال خوردگی

منحنی‌های تنش-کرنش محوری مربوط به نمونه‌های قرار گرفته در معرض خوردگی و نیز نمونه‌های کنترل در شکل ۴ نشان داده شده است. همچنین در جدول ۳ پارامترهای مکانیکی بدست آمده از این نمودارها خلاصه شده است. این پارامترها شامل کرنش تسلیم محوری (ϵ_y)، تنش تسلیم محوری (σ_y)، کرنش نهایی محوری (ϵ_u)، مقاومت فشاری نهایی ($\bar{\sigma}_u$) و مدول ناحیه الاستیک (E) است. به طور کلی خوردگی میلگردها موجب کاهش مقاومت‌های فشاری نهایی، کرنش‌های نهایی فشاری، مدول الاستیک و همچنین شکل پذیری نمونه‌ها شده است. شکل پذیری نمونه‌ها از رابطه‌ی (۱-۲) بدست آمده که در آن μ شکل پذیری، ϵ_u کرنش نهایی محوری و ϵ_y کرنش تسلیم محوری است.

مقاومت فشاری نهایی نمونه‌های C1، C2 و C3 به ترتیب برابر ۳۷/۲۸، ۳۷/۱ و ۳۶/۸۱ مگاپاسکال بوده که پس از فرآیند خوردگی در نمونه‌های C4، C5 و C6 به ۲۶/۳۲، ۲۷/۱ و ۲۶/۵۱ مگاپاسکال رسیده است. بنابراین مقاومت نهایی فشاری به طور متوسط ۲۸٪ کاهش داشته است. این کاهش مقاومت عمدتاً به دلیل ترک‌های موجود در بتن ناشی از انبساط محصولات تولید شده در فرآیند خوردگی است. همچنین نحوه‌ی گسیختگی نمونه‌ها نشان داد، گسیختگی نمونه‌های خورده شده از نواحی ترک خورده بوده که با باز شدن این ترک‌ها و پیوستن آن‌ها به یکدیگر اتفاق افتاده است. همچنین نحوه‌ی شکست این نمونه‌ها نسبت به نمونه‌های خورده نشده شکننده‌تر بوده است (مشاهده‌ی شکل ۵). کرنش نهایی محوری نمونه‌های C1، C2، C3، C4، C5 و C6 به ترتیب برابر ۰/۷۰۶۹، ۰/۷۳۸، ۰/۶۹۱۶، ۰/۶۳۱، ۰/۵۹۳۲ و ۰/۶۱۲۵ درصد بوده است که می‌توان نتیجه گرفت خوردگی به طور متوسط موجب کاهش ۱۴٪ در کرنش نهایی محوری شده است. همچنین با توجه به مقادیر بدست آمده در جدول ۳ مقدار شکل‌پذیری نمونه‌ها نیز پس از اعمال خوردگی میلگردها به طور میانگین ۲۳٪ کاهش یافته است. نکته‌ی مهم دیگر، سطح زیر منحنی‌های تنش-کرنش است که با اعمال خوردگی به نمونه‌ها کاهش یافته است. کاهش سطح منحنی به معنی جذب انرژی کمتر نمونه‌های خورده شده نسبت به نمونه‌های خورده نشده تا نقطه‌ی شکست است.

از دیگر پارامترهای مهم استخراج شده از نمودارهای تنش-کرنش محوری استوانه‌های بتنی، مدول الاستیک بوده که برابر شیب اولیه‌ی نمودارها است. این مقدار در نمونه‌های خورده نشده‌ی C1، C2 و C3 به ترتیب برابر ۶/۱۱، ۵/۹۳ و ۶/۰۲ بوده است. فرآیند خوردگی موجب کاهش مدول الاستیک شده که برای نمونه‌های C4، C5 و C6 به ترتیب برابر ۴/۶۱، ۴/۹۹ و ۴/۷۶ است. به طور متوسط این پارامتر پس از فرآیند خوردگی ۲۰٪ کاهش داشته است.

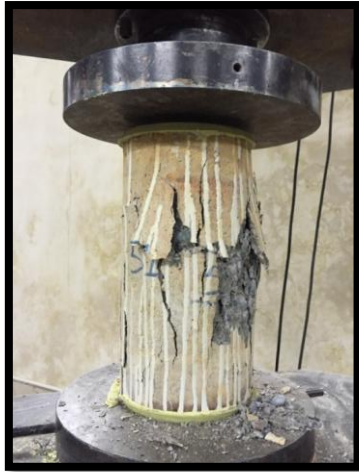
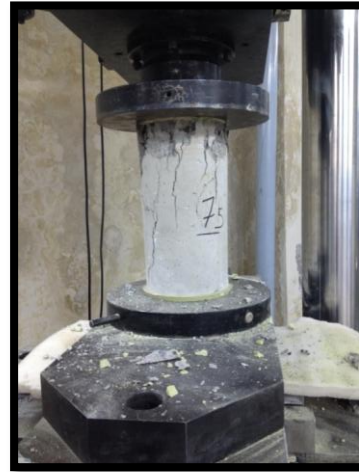
شکل ۵- نحوه‌ی گسیختگی نمونه‌ها (الف) نمونه‌ها قبل از فرآیند خوردگی (ب) نمونه‌ها پس از فرآیند خوردگی (ج) شبکه‌ی میلگردهای خورده شده

۳) نحوه‌ی شکست نمونه‌ها نشان داد که نمونه‌های خورده شده تحت فشار، با پیوستن ترک‌های ناشی از خوردگی به یکدیگر دچار شکست شده و گسیختگی آن‌ها نسبت به نمونه‌های خورده نشده شکننده‌تر بوده است. همچنین با اندازه‌گیری شکل‌پذیری نمونه‌ها مشخص شد که این پارامتر به طور متوسط ۲۳٪ در نمونه‌های خورده شده در مقایسه با نمونه‌های خورده نشده کاهش داشته که خود مؤید رفتار شکننده‌ی این نمونه‌ها است.

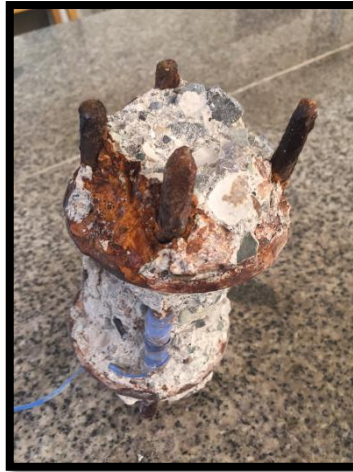
(ج)

همچنین شکل ۵-ج) میلگردهای خورده شده بعد از گسیختگی نمونه‌های مسلح خورده شده را نشان داده است. همان‌طور که در شکل مشخص است فرآیند خوردگی تسریع شده موجب کاهش قطر میلگردهای طولی و تولید محصولات ناشی از زنگ‌زدگی فلز شده است.
